1000 MW 二次再热塔式炉塌灰机理及预防

摘要:针对某1000 MW二次再热塔式炉塌灰事故,文中主要从其受热面的结构参数、烟气流速、燃用煤质等方面进行了塔式锅炉积灰特性的研究。还分析了此次受热面塌灰的诱因和危害,并解释了塌灰过程中炉膛压力变化的原因。进一步提出了避免锅炉受热面在低负荷运行时积灰严重的措施,可以避免塌灰事故频繁发生,对同类型锅炉运行具有借鉴意义。

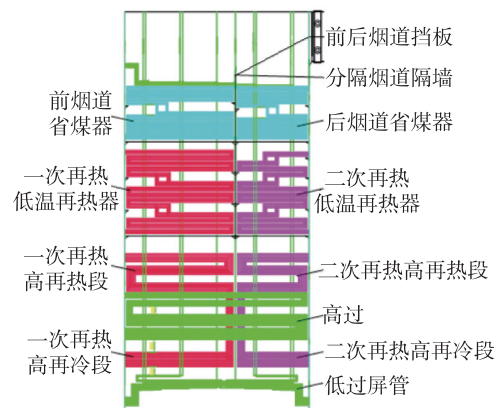
某1000 MW二次再热机组锅炉选型为塔式炉,受热面布置方式如图1所示。

沿烟气流向依次分别布置有低过屏管,一、二次高再冷段,高过、一、二次高再热段。此后烟气通道分为前后分隔烟道,前烟道布置有一次低再和部分省煤器,后烟道布置有二次低再和另一部分省煤器。省煤器出口烟道设置烟气挡板,用于调节前后烟道烟气流量,调节再热汽温。

图1 1000 MW 二次再热塔式炉受热面布置图

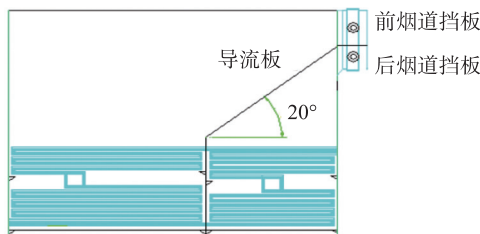
某 1000 MW 二次再热塔式炉采用摆动燃烧器和调整烟气挡板开度进行再热气温调温。燃烧过程中,烟气携带飞灰沿炉膛上行。由于导流板的设置,在导流板处烟气流向改变,烟道上、下部分流速不均匀,靠近导流板处流速明显减小,烟气携带灰的能力变差,导致积灰,而且导流板与水平面夹角仅为 20°,如图 3 所示,小于灰颗粒的堆积角灰颗粒不会自行滑落^[7]。

图3 导流板示意图

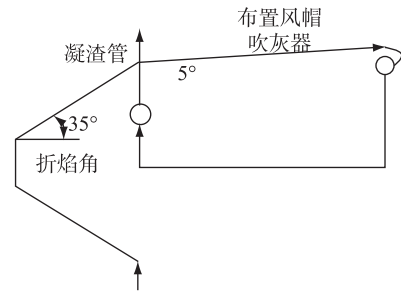
导流板的积灰机理,与常规 π 型炉折焰角及水平烟道积灰机理相似,如图 5 所示,灰颗粒在烟气流向改变处沉积^[8,9]。

图5 π型炉折焰角示意图

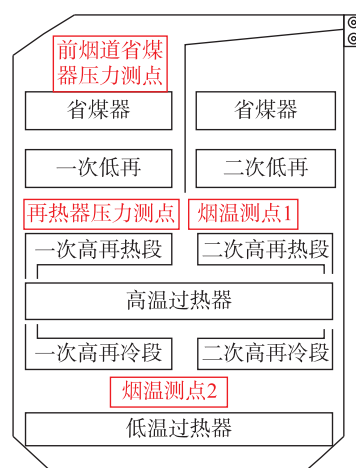
此次塌灰过程中,炉膛内部压力和温度剧烈波动,压力和温度变化过程由相关测点测得,部分压力测点和温度测点布置如图 6 所示。

图 6 烟气温度和压力测点布置图
