# 高压 XLPE 电力电缆缓冲层放电问题分析

**摘要:** 高压与超高压交联电缆金属护套与电缆线芯之间的缓冲层是电缆的重要组成部分。近年, 国内交联聚乙烯(XLPE)高压电缆线路故障中多次出现缓冲层放电现象。文中总结国内电缆缓冲层设计经验, 分析不同类型高压电力电缆缓冲层作用, 总结缓冲层半导体材料、长期进水运行、缓冲层设计缺陷等可能放电原因, 通过分析三起高压电缆缓冲层放电典型案例, 说明缓冲层设计的缺陷隐患及缓冲层放电问题原因, 对电缆设计及电缆故障分析提供有效参考。

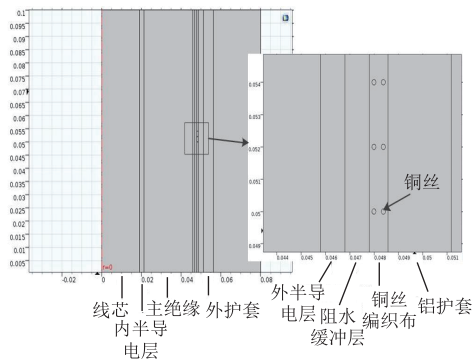
图 5 仿真结构

为证实铜丝纤维编织布是否符合设计要求,针对 3.3 所述故障案例,依据该段故障电缆实际结构尺寸对其进行电场仿真计算分析。仿真模拟现有电缆铜丝纤维编织布铜丝直径与编织布厚度配合,再模拟铜丝直径增大情况下电场分布,仿真建模如图 5 所示。

理论分析可知铜丝编织布铜丝直径小于编织布厚度, 部分铜丝未良好接触到铝护套及缓冲层, 引起铝护套与外半导体层之间长期存在放电现象, 削弱半导体层厚度, 造成主绝缘击穿隐患。实际故障现象存在多处半导体层放电灼烧, 外半导体层存在放电痕迹, 均可验证外半导体层经历长期放电。仿真结果表明原有铜丝编织布设计下的局部电场较大, 气隙处电场已大于空气击穿场强, 易发生局部放电现象。变更铜丝编织布直径, 可避免该现象发生, 证实铜丝编织布存在设计缺陷。
