金属化膜电容器交流和直流电压劣化特性分析

杜一鸣, 潘亮, 祝令瑜, 汲胜昌

(电力设备电气绝缘国家重点实验室(西安交通大学), 陕西 西安 710049)

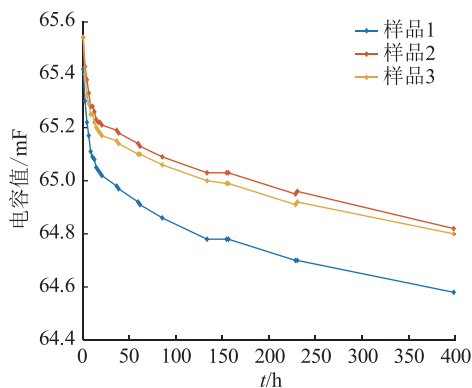
图5 直流试验样品电容值下降曲线

从3个样品的电容值下降趋势可以看出,在直流老化试验的前半段,样品的电容值下降较快;而在试验后半段,电容值下降趋于平缓。由此可见,大部分的电容值损耗出现在试验的前半段。

从不同样品的对比中可以看出,电容值损耗较大样品的腐蚀点密度远大于电容值损失较少的样品。不同样品间单个腐蚀点形貌没有很大差别,主要的差别在腐蚀点数量上。由此可以认为,直流电压下电容值的损失主要来自于自愈放电导致的金属镀膜面积减小,即电极的有效面积减小。

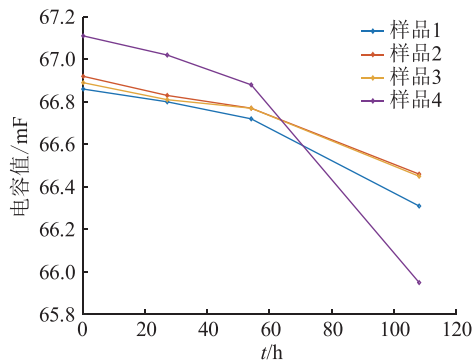
图 11 交流试验样品电容值下降曲线

与直流试验中电容值下降规律不同,在试验前期,电容器电容值下降较为缓慢,之后下降速度逐渐加快。另取一电容值下降1.5%的电容器进行解剖,其具体的腐蚀形貌见图12。
