10 kV 电缆中间接头典型施工缺陷的电场及局放特性研究

摘要: 电力电缆故障多发生于中间接头位置, 而施工缺陷是引发中间接头故障最主要的原因。为评估电缆中间接头典型施工缺陷的危害性, 文中建立电缆中间接头三维有限元模型, 分析电缆中间接头存在硅脂涂抹不均匀、主绝缘划伤和接头受潮 3 种施工缺陷时的电场分布规律, 探究不同缺陷位置与场强之间的关系, 并搭建工频交流电压局放试验平台对试样进行局放试验。结果表明: 硅脂涂抹不均匀时, 空气间隙在应力锥周围造成的电场畸变程度最严重; 远离应力锥时, 场强逐渐减小。主绝缘划伤时, 电场畸变最为严重, 空气间隙在外半导切断处场强最大。接头受潮后, 当水膜位于应力锥附近时, 电场畸变程度最为剧烈。相同加压条件下, 接头受潮、硅脂涂抹不均匀、主绝缘划伤 3 种缺陷造成局部放电的次数依次增加。

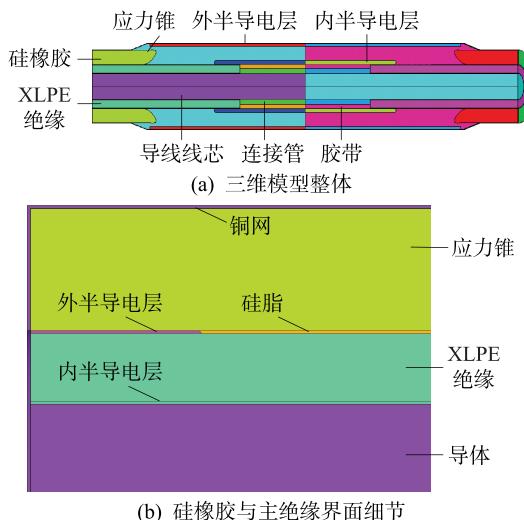
图 1 电缆中间接头三维模型

参考某电缆厂商生产的 10 kV 单芯冷缩式中间接头实物, 按 1:1 尺寸比例建立 10 kV 三维仿真模型, 如图 1(a)所示, 局部细节见图 1(b)。导体、连接管、铜网均为金属, 将三者介电常数均设置为 10 000, 将空气相对介电常数设置为 1, 并通过测量仪测得其他部位介电常数, 模型材料参数见表 1。

为反映实际电场情况,整个仿真模型未做简化处理。仿真中给导体施加电压有效值为 $10/\sqrt{3}$ kV,铜网电压为 0。

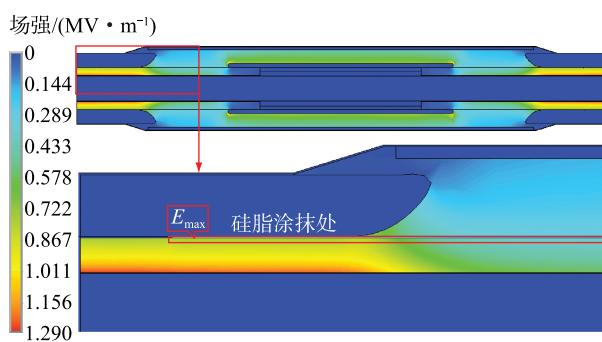
(a) 正常涂有硅脂时电场分布

图 2(a) 为正常涂有硅脂时电场分布,XLPE 内半导电层交界处场强最大,为 1.35 MV/m 。该情况下导体线芯、应力锥、连接管、铜网场强接近为 0, XLPE 与硅橡胶界面最大场强为 0.581 MV/m 。硅脂中设置 $6 \text{ mm} \times 5 \text{ mm} \times 0.3 \text{ mm}$ 的长方体型空气隙模拟硅脂涂抹不均匀缺陷,此时电场分布见图 2(b),XLPE 与硅橡胶界面最大场强为 1.140 MV/m 。XLPE 与硅橡胶界面存在空气时,气隙与绝缘层介电常数的差异导致电场在交界处发生畸变。场强的畸变易引发局部放电,长期放电会加速 XLPE 的老化,从而降低接头的绝缘强度。

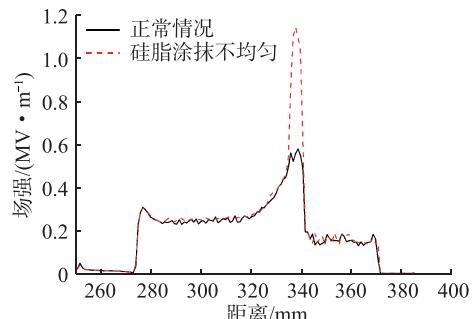
图 3 硅脂涂抹不同情况电场分布

图 3 为自电缆接头胶带外端至电缆外半导电层处的电场分布,气隙处的场强明显高于相同位置正常涂有硅脂时的场强。这说明正常涂抹硅脂能优化 XLPE 与硅橡胶界面处的电场分布,降低电场畸变程度,提高接头绝缘性能。

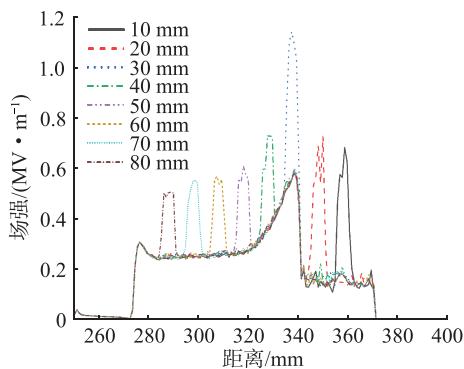
图 4 空气隙不同位置电场分布

图 4 为空气隙距外半导切断处轴向方向不同位置时的电场分布。

当空气隙远离外半导切断处时,气隙处场强呈现先增大后减小的趋势,在应力锥倒角处达到最大值,为 1.140 MV/m 。空气与硅脂介电常数的差异导致气隙处场强发生突变。施工时应重点排查应力锥倒角处附近是否存在硅脂涂抹不均匀。

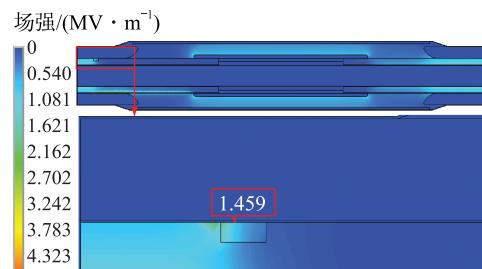
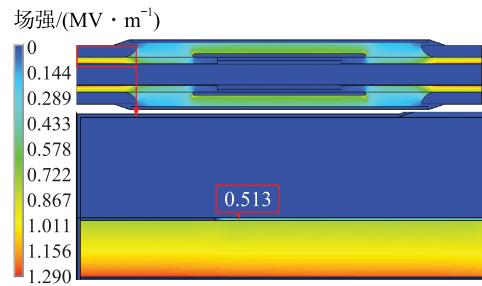
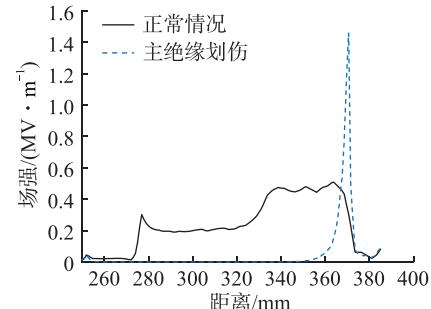
图 5 主绝缘划伤及正常情况相同位置电场分布

主绝缘划伤时划痕多为短划痕,即空气间隙多为小气隙,因此设置长度为 5 mm、厚度为 2 mm 的长方体小气隙模拟主绝缘划伤缺陷。主绝缘划伤缺陷和正常情况下,相同位置处的电场分布见图 5。

当出现主绝缘划伤时,划伤处的场强为 1.459 MV/m;而在正常情况下,相同位置电场强度仅为 0.531 MV/m。主绝缘划伤处场强是正常情况下场强的 2.75 倍,这说明电场发生了严重畸变。造成该情况的主要原因是空气间隙的存在使得介质材料不连续,引起该处场强增大。主绝缘划伤及正常情况电场分布见图 5(c),主绝缘划伤处电场畸变严重,而其他位置场强基本为 0,与正常情况下的电场分布情况差距较大。划伤一方面损伤电缆主绝缘,造成划伤处绝缘厚度降低;另一方面产生的气隙,会引起局部气隙放电,严重时击穿接头,引发线路停电事故。

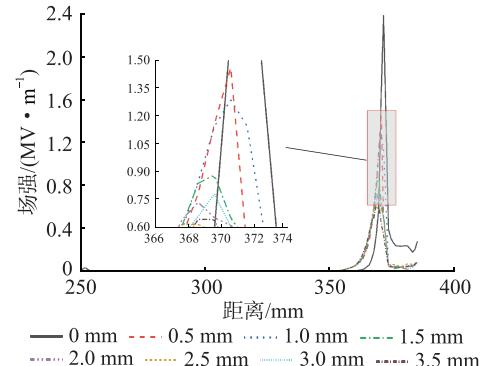
图 6 主绝缘划伤不同位置电场分布

进一步地研究划伤位置对电场影响,分别将划伤位置设置在距离外半导切削轴向方向 0 mm,0.5 mm,1 mm,1.5 mm,2 mm,2.5 mm,3 mm,3.5 mm,仿真结果如图 6 所示。由图 6 可知,随着轴向方向上远离外半导切削处,主绝缘划伤处的场强整体趋势是逐渐减小的。划伤位置在外半导切削处时,划伤气隙的场强最大,达到了 2.385 MV/m。因此,实际剥切外半导电层时应重点排查外半导切削处主绝缘是否划伤。

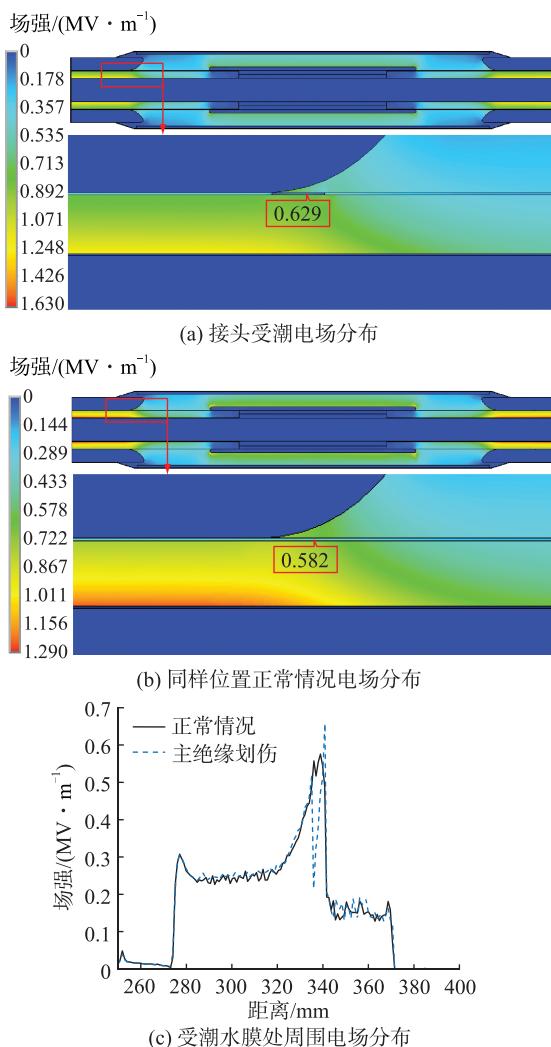
图 7 接头受潮及正常情况相同位置电场分布

一层水膜。为探究接头受潮时水膜对接头内电场分布的影响,文中设置水膜模型为长 5 mm、厚 0.3 mm、宽 5 mm 的长方体,得到的仿真结果如图 7 所示。

从图 7(a)可知,当接头受潮时,水膜处场强为 0.659 MV/m,而在正常情况下与水膜相同位置处场

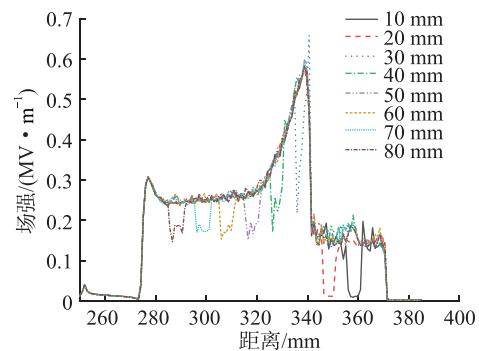
图 8 接头受潮不同位置电场分布

以外半导切削处为基准, 分别将水膜设置在距离外半导切削处轴向位置为 10 mm, 20 mm, 30 mm, 40 mm, 50 mm, 60 mm, 70 mm, 80 mm 处, 进一步探究水膜位置与电场关系, 图 8 为相应的仿真结果。

由图 8 可知, 受潮时水膜位置在距离外半导切削 0~20 mm 与 50~80 mm 处时, 水膜处场强较小, 而相对场强较高的位置区间为 30~40 mm 处, 此区间对应图 8(a)中电缆接头胶带外端至电缆外半导电层方向上距离应力锥倒角处 10 mm 内。水膜在

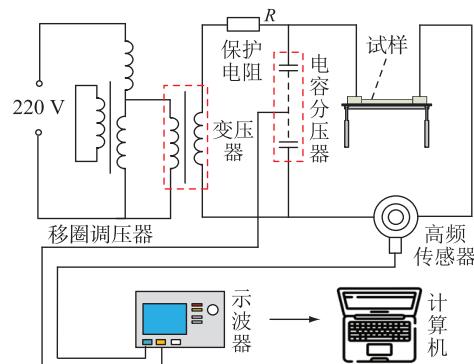
图 9 脉冲电流法基本原理示意

为探究硅脂涂抹不均匀、主绝缘划伤、接头受潮 3 种缺陷下局部放电特性, 根据局部放电试验原理搭建了一套实验室工频交流电压下局部放电试验平台。文中对人工缺陷试样进行的局部放电试验采用脉冲电流法测取局放信号, 脉冲电流法的基本原理如图 9 所示。调压器型号为 ZX-15-11, 额定容量为 $15 \text{ kV}\cdot\text{A}$; 变压器型号为 YDJ, 容量为 $10 \text{ kV}\cdot\text{A}/100 \text{ kV}$; 分压器额定电压为 50 kV , 分压比为 $3000:1$ 。试验电极为板-板电极, 固定在环氧树脂的载物台上。

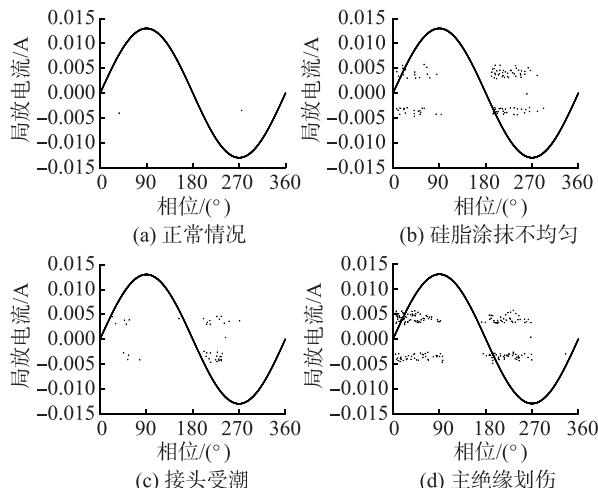
图 10 局放电流与相位关系

从试验现象发现 3 种缺陷试样起始放电电压均小于 U_0 ,随着电压增大,示波器显示波形的局放脉冲数越密集。利用 Matlab 软件对原始波形进行滤波处理,局放电流与相位的关系见图 10,放电量与相位的关系见图 11。

从局放脉冲的个数在相位上的分布来看,硅脂涂抹不均匀缺陷,放电频次较高的相位区间分布在 $180^\circ \sim 270^\circ$ 。主绝缘划伤缺陷造成的放电次数相位

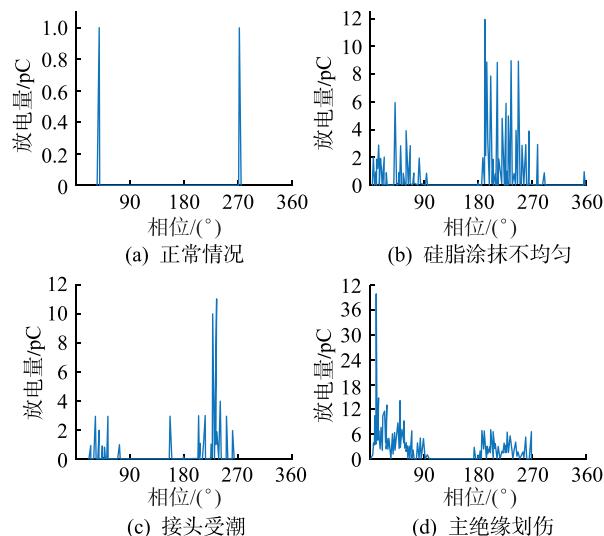
图 11 放电量与相位的关系

Fig.11 The relationship between discharge and phase
区间主要集中在 $0^\circ \sim 90^\circ, 180^\circ \sim 270^\circ$,且区间内各相位值对应的放电频次之间相差不大,分布较为均衡。针对受潮缺陷,放电次数较大的区间较小,在 $200^\circ \sim 270^\circ$ 之间,且放电频次集中在该区间的中段。
