双伞瓷绝缘子故障试验分析

肖雷, 施景垒, 陈平春, 王晨, 卢洋, 纪居然
(江苏省电力公司电力科学研究院, 江苏南京 211103)

摘要:针对 220 kV C 线路杆塔上双伞瓷绝缘子炸裂事件开展检测劣化绝缘子的研究工作, 对同厂家同生产批次双伞瓷绝缘子进行绝缘电阻、工频火花、温度循环、机电联合、油中击穿、孔隙性等 6 个项目的电气性能试验。试验结果表明, 该批次的双伞瓷绝缘子生产工艺存在问题。建议加强双伞瓷绝缘子的入网检测, 避免发生大批量存在家族性缺陷的瓷绝缘子投入电网, 对电网的安全运行产生威胁。

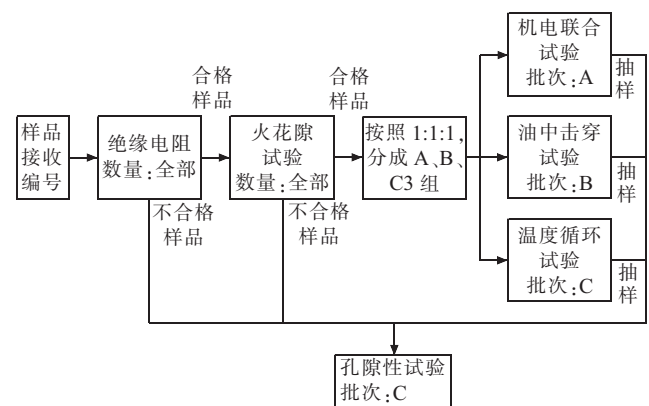
图 1 试验检测流程

根据 GB/T1001.1—2003^[2]、DL/T626—2005^[3]、GB/T 775.3—2006^[4]要求, 对上述送检双伞瓷绝缘子进行电气性能检测试验, 其流程如图 1 所示, 试验从 1 号开始顺序编号。
